CONSELHO REGIONAL
DE PSICOLOGIA DA 14^a
REGIÃO/MS

Parecer Técnico – Vistoria de Danos Físicos

A fim de avaliar as condições físicas e a viabilidade econômica de adequação do imóvel ofertado no processo de Chamamento Público 001/2018, para abrigar o Conselho Regional de Psicologia da 14^a Região MS, esta instituição solicitou o presente LAUDO, objetivando um documento imparcial, visando os esclarecimentos das questões supracitadas sob a ótica técnica.

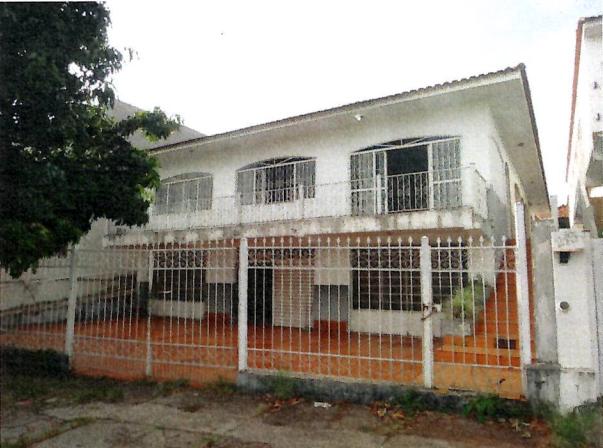
Foto 01 – Fachada do imóvel	Foto 02 – Passeio público irregular, com fissuras e em desacordo com a NBR 9050

PISOS TRINCADOS	
Classificação da não conformidade	Anomalia
Manifestações Patológicas e/ou Danos	Trincas no passeio público e piso frontal
Causas Possíveis	Ausência de juntas de dilatação, má compactação do terreno.
Tipo de Risco	R (Regular)

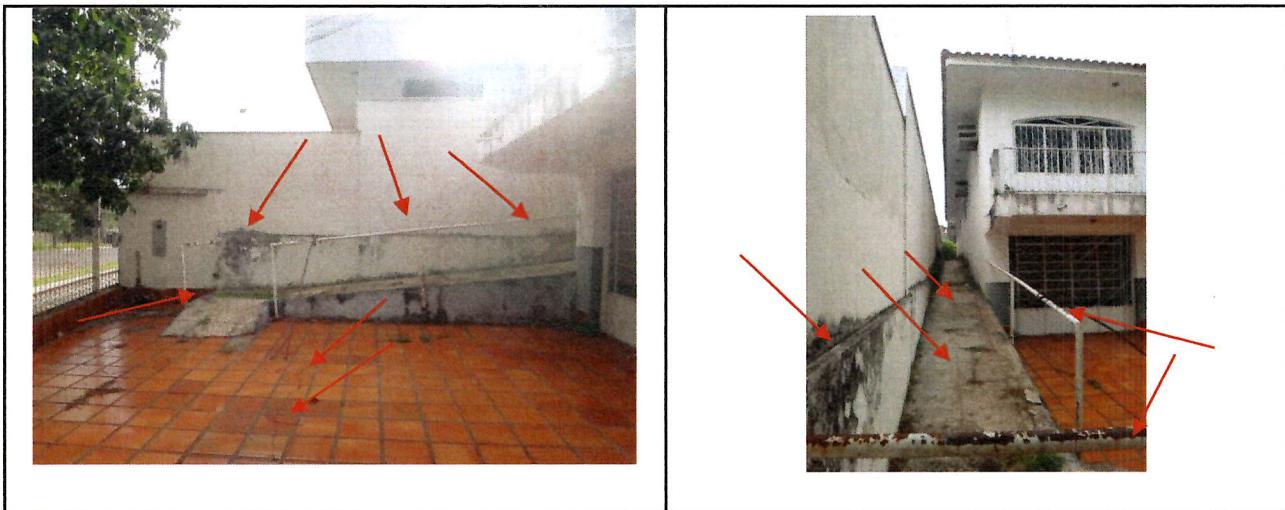
Fotos 03 e 04 – Rampa e corrimão em desacordo com a NBR 9050, infiltrações no muro e trincas no piso

Classificação da não conformidade	Anomalia/falha
Manifestações Patológicas e/ou Danos	Sinais de umidade, destacamento da pintura, fissuras.
Causas Possíveis	Impermeabilização inadequada e ausência de manutenções periódicas.
Tipo de Risco	R (Regular)

Classificação da não conformidade	Falha
Manifestações Patológicas e/ou Danos	Fissuras, trincas e sinais de umidade na rampa, destacamento da pintura dos corrimãos
Causas Possíveis	Ausência de juntas de dilatação, ausência ou impermeabilização inadequada e ausência ou manutenções periódicas insuficientes
Outros	Rampa e corrimão executados em desacordo com a NBR 9050:2015
Tipo de Risco	C (Crítico)

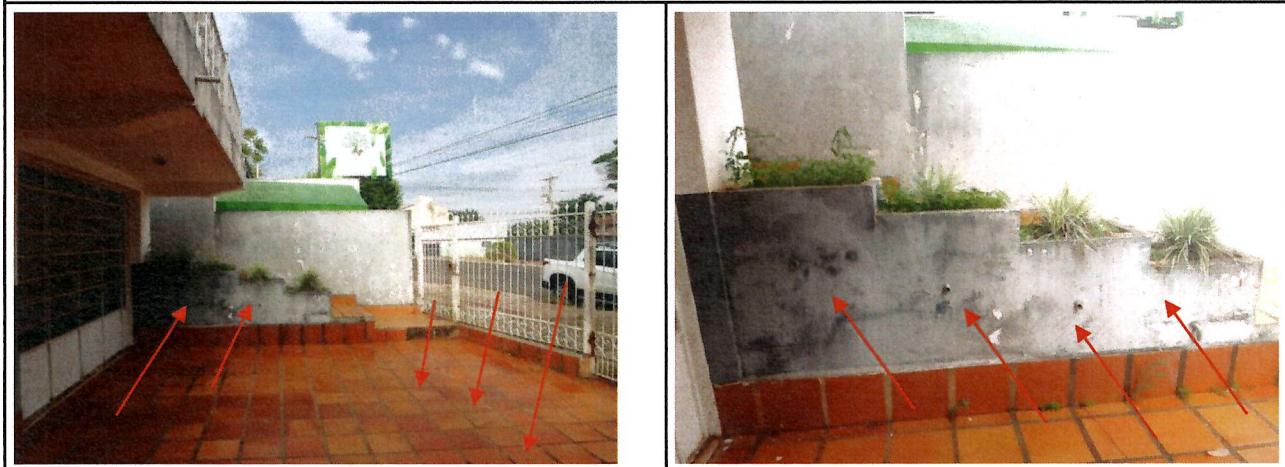
Fotos 05 e 06 – Mureta da escada/floreira com infiltrações e trincas no piso frontal

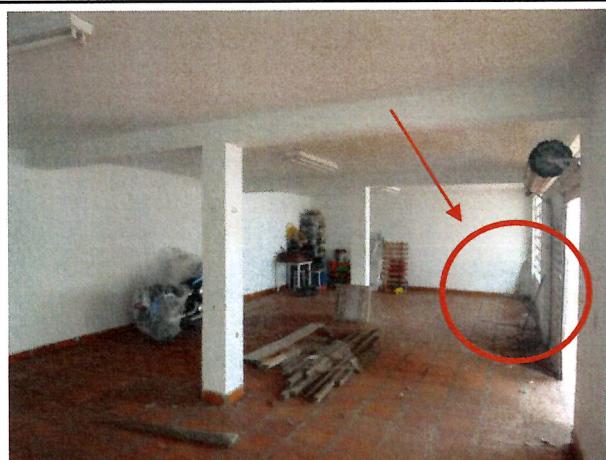
Foto 07 – Vista geral do abrigo de veículos, no detalhe pontos de infiltrações

Classificação da não conformidade	Anomalia/falha
Manifestações Patológicas/Danos	Pontos de umidade nas paredes laterais do abrigo de veículo, deterioração da pintura
Possíveis Causas	Impermeabilização inadequada e ausência de manutenções periódicas.
Tipo de Risco	R (Regular)

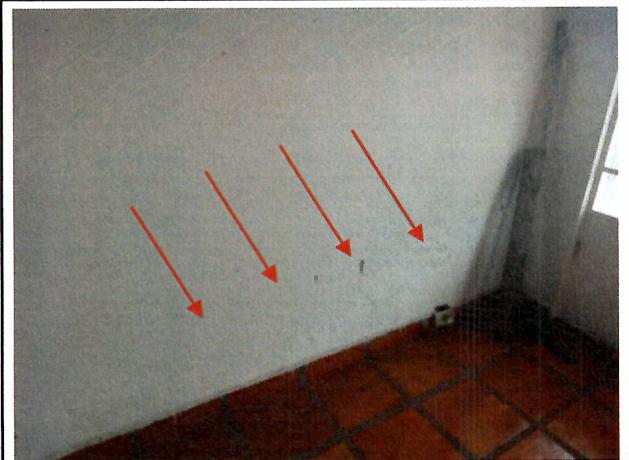
Foto 08 – Sinais de infiltrações na parede lateral direita do abrigo de veículos

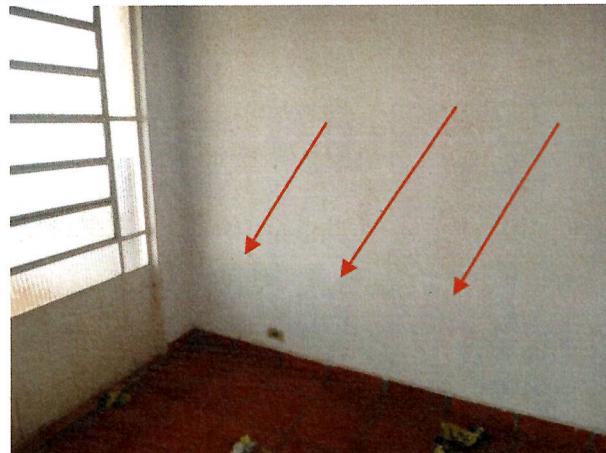
Foto 09 – Sinais de infiltrações na parede lateral esquerda do abrigo de veículos

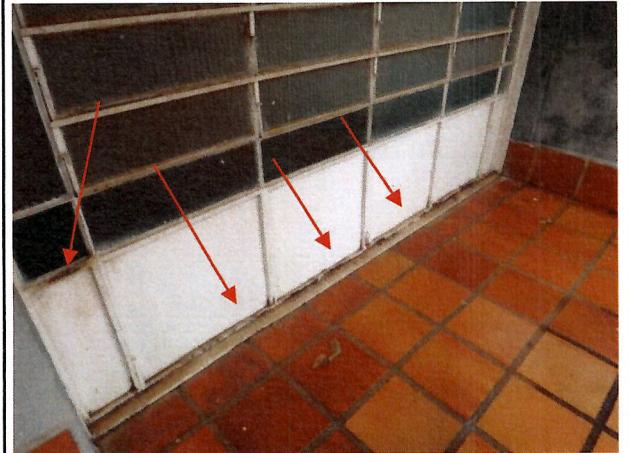
Foto 10 – Sinais de ferrugem nas esquadrias do abrigo de veículos

Classificação da não conformidade	Anomalia/falha
Manifestações Patológicas/Danos	Pontos de ferrugem nas portas do abrigo de veículos
Possíveis Causas	Ausência de manutenções periódicas.
Tipo de Risco	R (Regular)

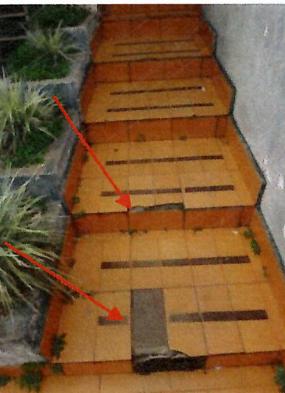
Foto 11 – Escada com pisos quebrados, destacados e sem corrimão	Foto 12 – Afundamento do piso, destaque de rodapé e mureta da circulação com sinais de umidade e destaque da pintura

ESCALA DANIFICADA	
Classificação	Anomalia/falha
Morfológicas	Destacamento de pisos da escada, pisos quebrados
Patológicas/Danos	Utilização de materiais inadequados e ausência de manutenção
Processo/Cause	Ausência de corrimão, largura de degraus e altura de espelhos em desconformidade com a NBR 9050:2015
Locais	C (Crítico)
Período de Risco

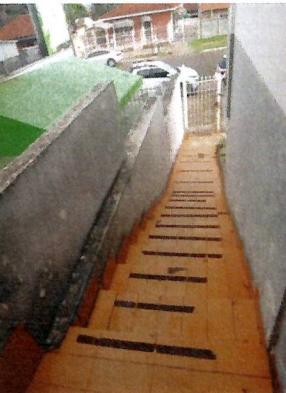
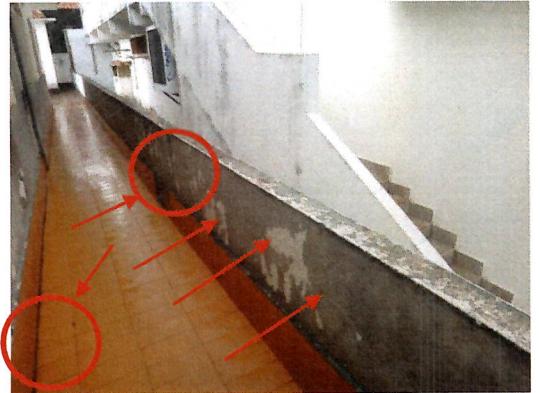
Classificação da não conformidade	Anomalia
Manifestações Patológicas/Danos	Afundamento do piso da circulação
Possíveis Causas	Acomodação do terreno, má compactação do solo
Tipo de Risco	R (Regular)

Classificação da não conformidade	Anomalia/falha
Manifestações Patológicas/Danos	Destacamento de rodapés e manchas de umidade na mureta lateral
Possíveis Causas	Utilização de materiais inadequados, ausência de pingadeira e de manutenção periódica
Outros	Ausência de corrimão junto ou sobre a mureta lateral
Tipo de Risco	C (Crítico)

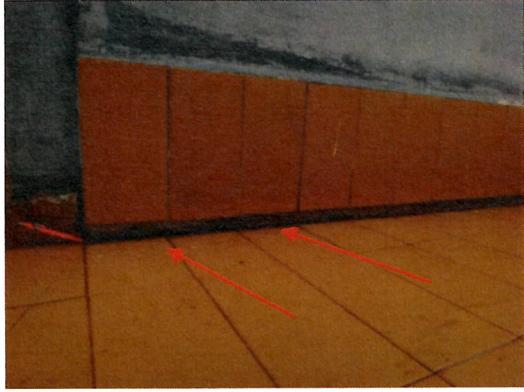
Foto 13 – Afundamento do piso da circulação no local indicado na foto 12	Foto 14 – Destaque de rodapé no local indicado na foto 12

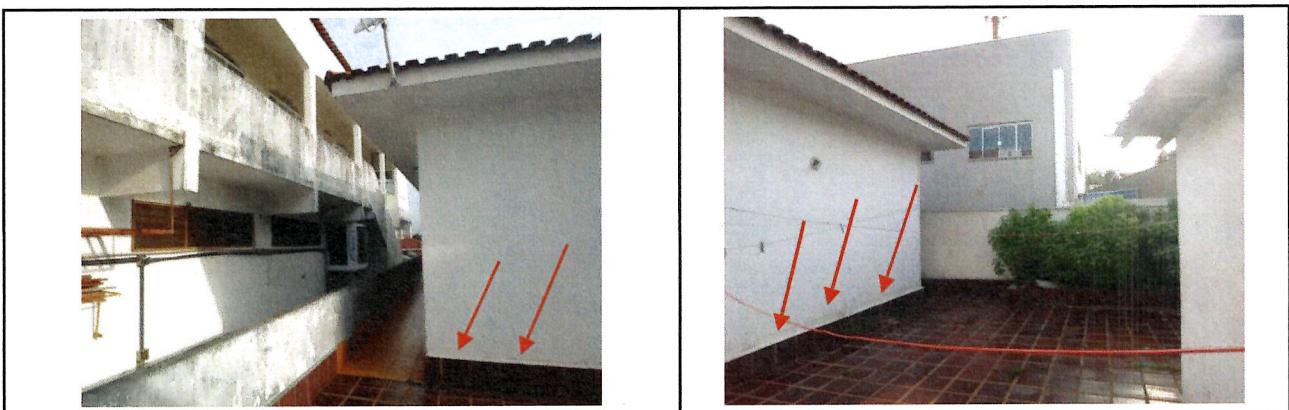
Fotos 15 e 16 – Fissura de maior espessura junto ao rodapé da parede posterior

Classificação da não conformidade	Anomalia/falha
Manifestações Patológicas/Danos	Fissura de maior espessura, permitindo a ocorrência de infiltrações
Possíveis Causas	Acomodação natural do terreno e ausência de manutenções periódicas
Tipo de Risco	R (Regular)

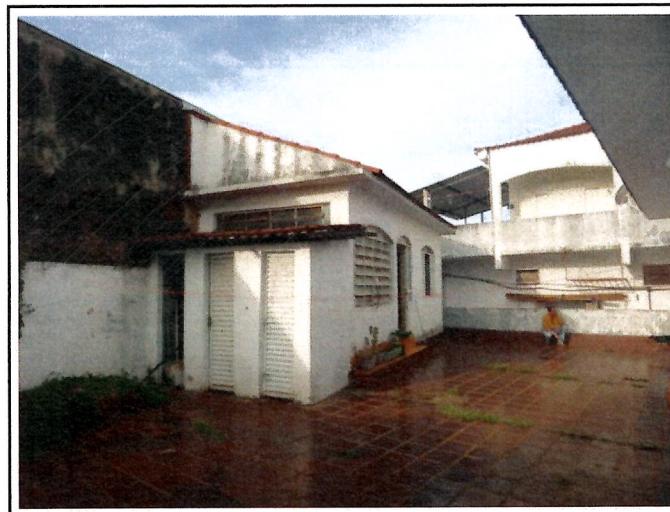
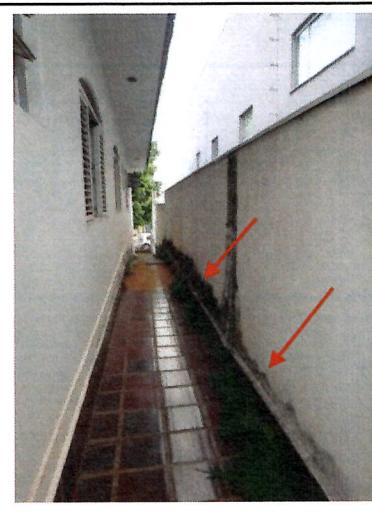
Fotos 17 e 18 – Fissuras no piso posterior e infiltrações no muro lateral esquerdo

Classificação da não conformidade	Anomalia/falha
Manifestações Patológicas/Danos	Fissuras de maior espessura junto ao rodapé, permitindo a ocorrência de infiltrações
Possíveis Causas	Acomodação natural do terreno, má execução ou ausência de impermeabilização e de manutenções periódicas
Tipo de Risco	R (Regular)

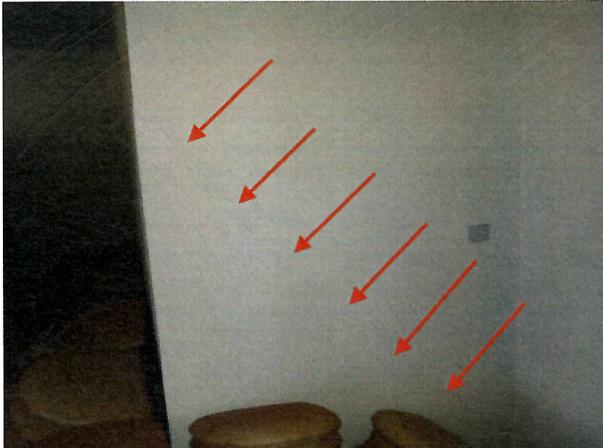
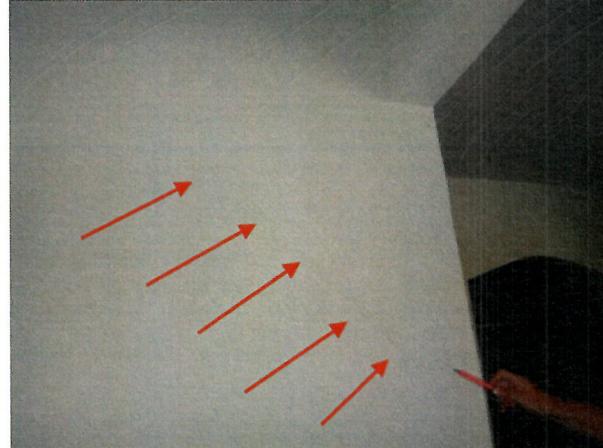
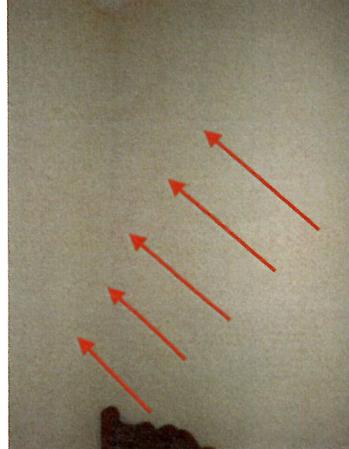
- **Sistema estrutural:** foram detectadas trincas com características de recalque estrutural localizadas na sala de estar (fotos 19, 20 e 21);
- **Sistema elétrico:** foi verificado que o padrão existente não atende às novas exigências da Concessionária de Energia e que o quadro elétrico está saturado, sem espaço para novos disjuntores e como o imóvel possui características residenciais e vai passar a atender uma estrutura de serviços, composta por aparelhos de ar condicionado, computadores, impressoras, entre outros, o sistema precisa ser substituído integralmente (fotos 39 e 40).

A photograph showing a vertical wall with several horizontal cracks (trinca) indicated by red arrows pointing downwards.
Foto 19 – Trinca na parede entre hall da sala de estar e sala de TV	Foto 20 – Trinca na parede entre hall da sala de estar e sala de jantar

PAREDE DA SALA DE ESTAR	
Classificação da não conformidade	Anomalia
Manifestações Patológicas e/ou Danos	Recalque estrutural acarretando trincas nas paredes da sala de estar e sala de TV
Possíveis Causas	Acomodação do solo (parte da edificação foi construída sobre aterro compactado, conforme Corte AA do Projeto Arquitetônico).
Índice de Risco	R (Regular)

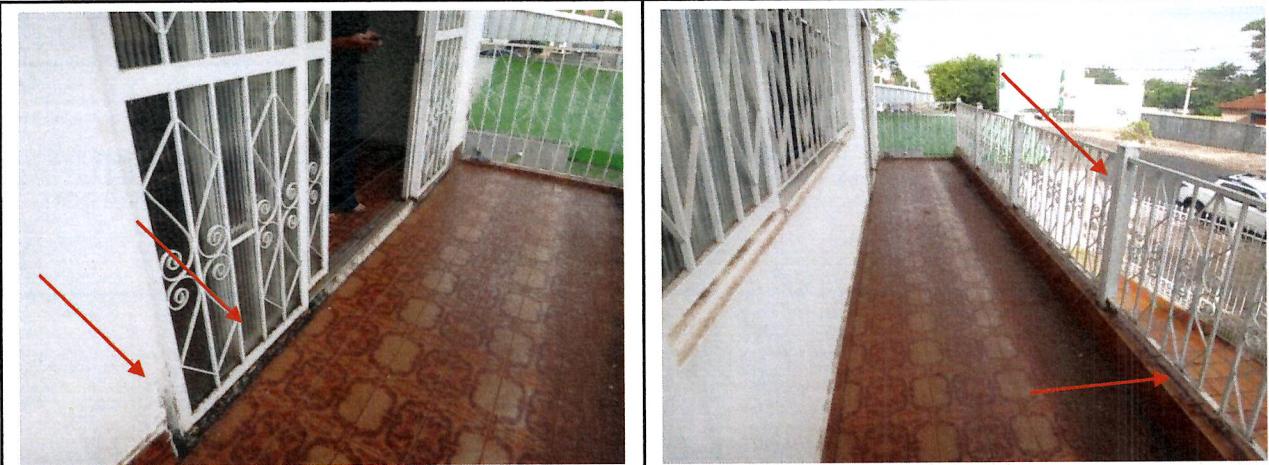
Fotos 23 e 24 – Sinais de ferrugens nas esquadrias e no guarda corpo da sacada

OXIDAÇÃO EM ESCADRIAS E GRADIL DA SACADA	
Classificação da não conformidade	Anomalia/falha
Manifestações Patológicas e/ou Danos	Pontos de ferrugens nas esquadrias (porta e janelas) e no gradil da sacada.
Possíveis Causas	Ausência de manutenções periódicas.
Índice de Risco	R (Regular)

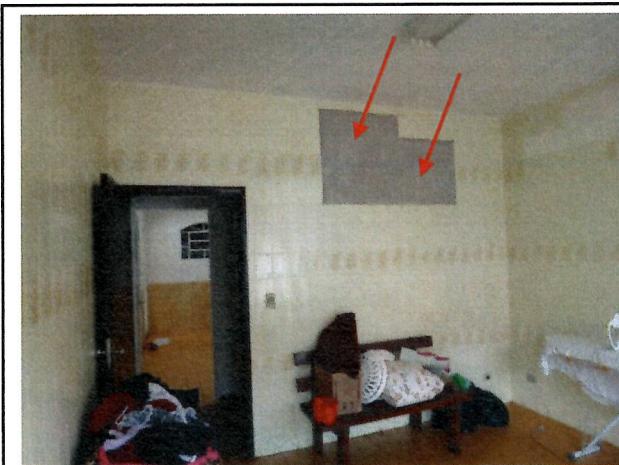
Foto 25 – Destacamento de azulejos no quarto dos fundos, atualmente utilizado como extensão da lavanderia

DESTACAMENTO DE AZULEJOS	
Classificação da não conformidade	Anomalia
Manifestações Patológicas e/ou Danos	Destacamento de peças de azulejos
Possíveis Causas	Movimentação térmica e/ou estrutural da edificação
Tipo de Risco	M (Mínimo)

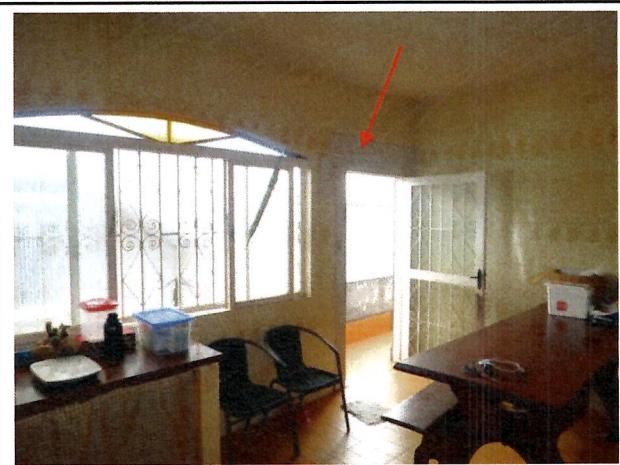
Foto 26 – Destacamento de azulejos na cozinha

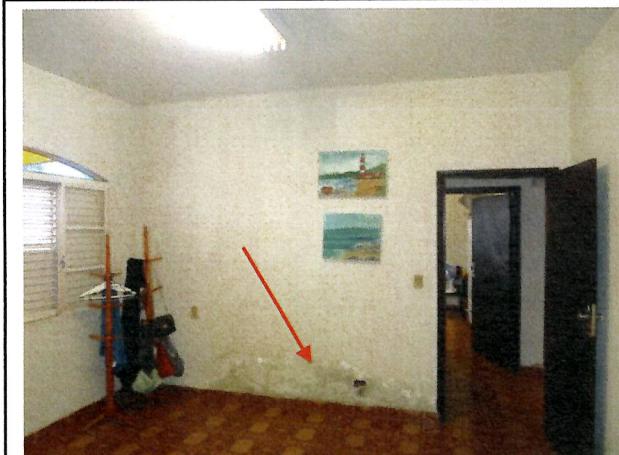
Foto 27 – Manchas de umidade no quarto que faz divisa com o banheiro social

INFILTRAÇÕES ENTRE PAREDE DO QUARTO E BANHEIRO	
Classificação da não conformidade	Anomalia/falha
Manifestações Patológicas e/ou Danos	Manchas de umidade e deterioração do revestimento
Possíveis Causas	Possível vazamento na parede hidráulica
Tipo de Risco	C (Crítico)

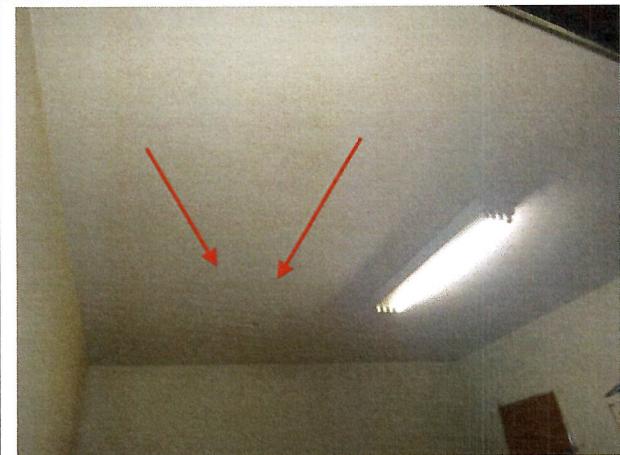
Foto 28 – Sinais de umidade no teto do quarto

Classificação da não conformidade	Anomalia/falha
Manifestações Patológicas e/ou Danos	Manchas de umidade e deterioração do revestimento
Possíveis Causas	Telhas quebradas, desencaixadas, estrutura de cobertura com peças “seladas”
Tipo de Risco	C (Crítico)

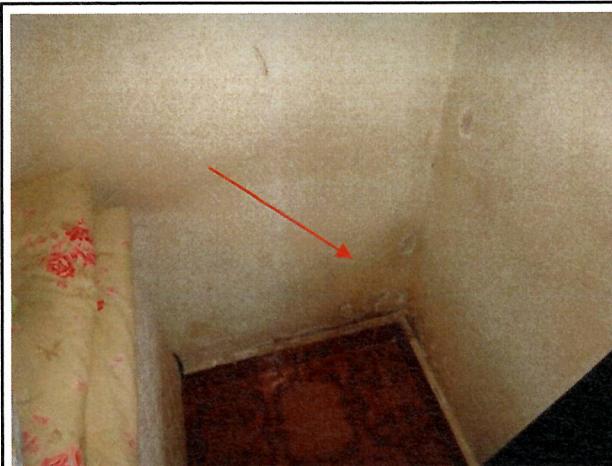
Foto 29 – Manchas de umidade na sala de TV (atualmente utilizada como quarto)

INFILTRAÇÃO NA PAREDE, ACIMA DO RODAPÉ NA SALA DE TV	
Classificação da não conformidade	Anomalia/falha
Manifestações Patológicas e/ou Danos	Manchas de umidade e deterioração do revestimento
Possíveis Causas	Ausência ou má impermeabilização da viga baldrame ou ainda infiltração de águas pluviais por fissuras externas
Tipo de Risco	C (Crítico)

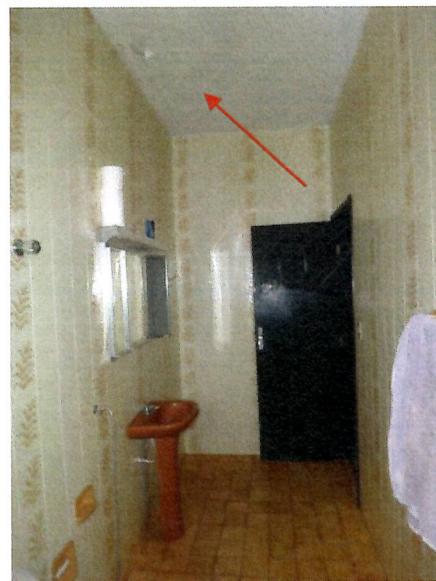
Foto 30 – Sinais de umidade no teto dos banheiros dos apartamentos

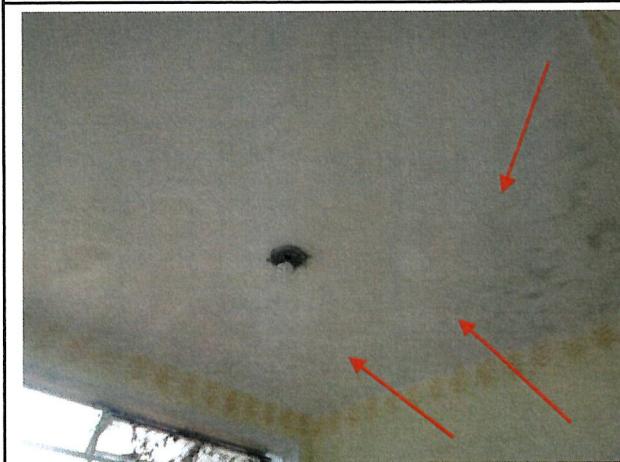
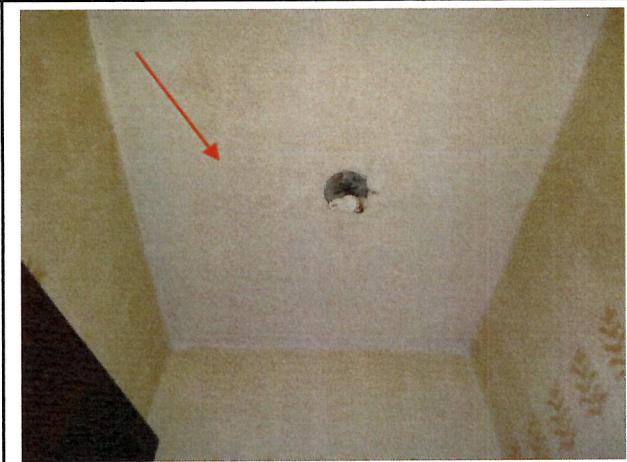
Fotos 31 e 32 – Manchas de umidade nos tetos da lavanderia e do banheiro da empregada

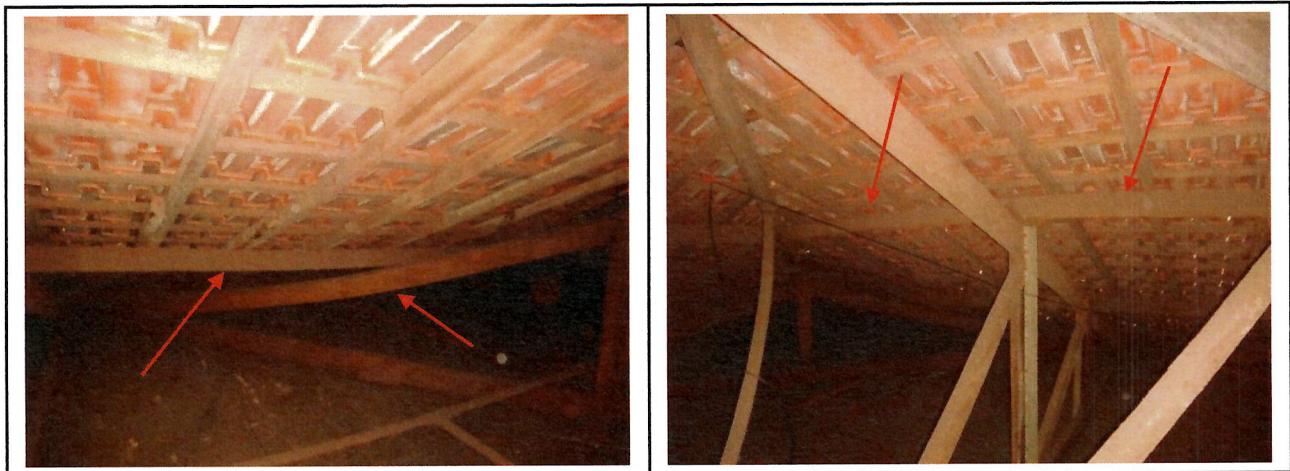
Fotos 33 e 34 – Viga e terça “seladas”

ESTRUTURA DE COBERTURA	
Classificação da não conformidade	Anomalia/falha
Manifestações Patológicas e/ou Danos	"Selamento" e danos de vigas e terças
Possíveis Causas	O selamento das peças de madeira, possivelmente tenha ocorrido pelo mal dimensionamento da estrutura de cobertura e o ataque de brocas ou cupins pela ausência de manutenção
Tipo de Risco	C (Crítico)

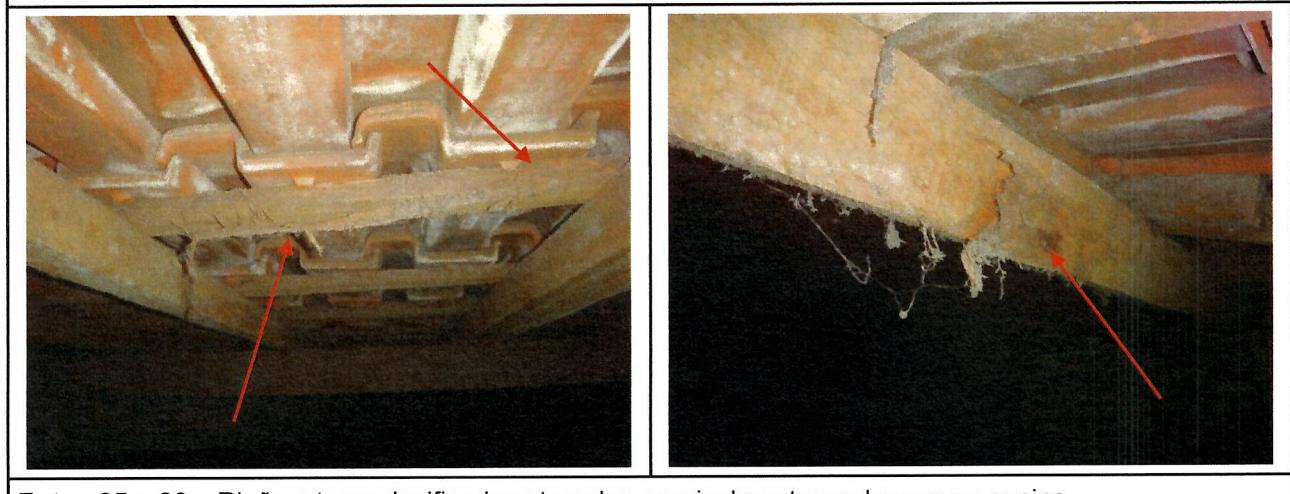
Fotos 35 e 36 – Ripão e terça danificados atacados possivelmente por brocas ou cupins

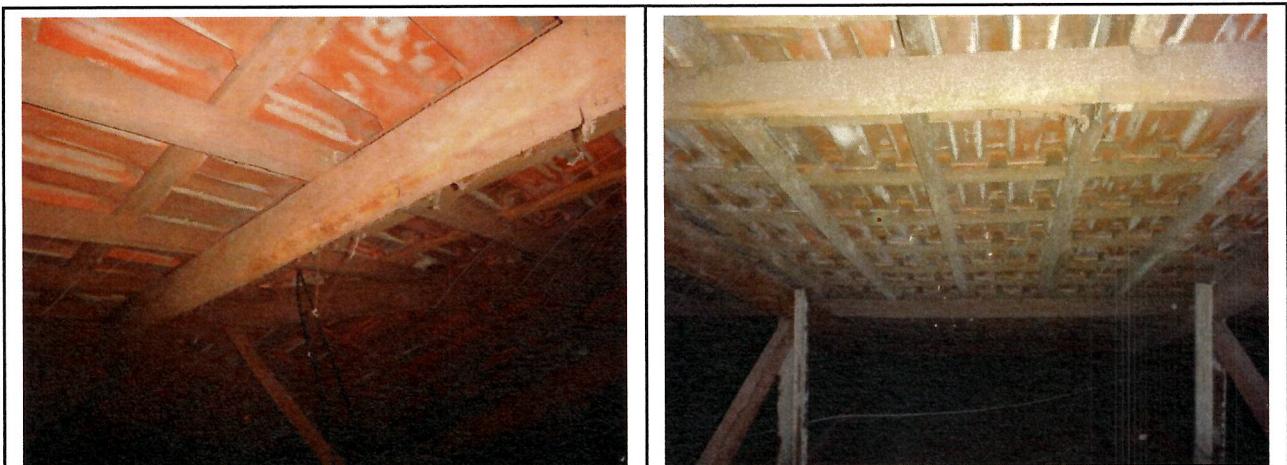
Fotos 37 e 38 – Terças danificadas, possivelmente atacas por brocas ou cupins
