CONSELHO REGIONAL
DE PSICOLOGIA DA 14^a
REGIÃO/MS

Parecer Técnico – Vistoria de Danos Físicos

A fim de avaliar as condições físicas e a viabilidade econômica de adequação do imóvel ofertado no processo de Chamamento Público 001/2018, para abrigar o Conselho Regional de Psicologia da 14^a Região MS, esta instituição solicitou o presente LAUDO, objetivando um documento imparcial, visando os esclarecimentos das questões supracitadas sob a ótica técnica.

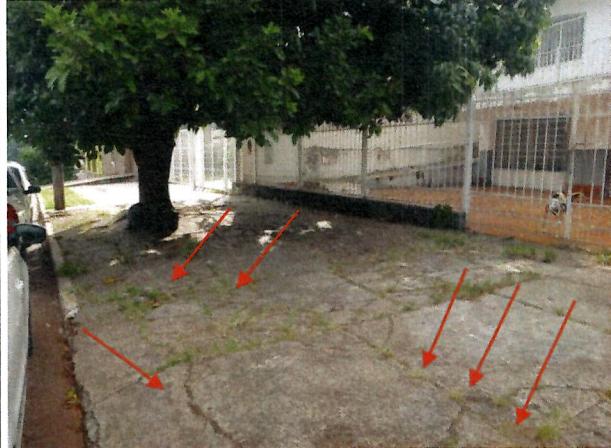
Foto 01 – Fachada do imóvel	Foto 02 – Passeio público irregular, com fissuras e em desacordo com a NBR 9050

PISOS TRINCADOS	
Classificação da não conformidade	Anomalia
Manifestações Patológicas e/ou Danos	Trincas no passeio público e piso frontal
Causas Possíveis	Ausência de juntas de dilatação, má compactação do terreno.
Tipo de Risco	R (Regular)
