PROGRAMA DE NECESSIDADES E PRÉ DIMENSIONAMENTO

CONSELHO REGIONAL DE PSICOLOGIA

NOVA SEDE CRP

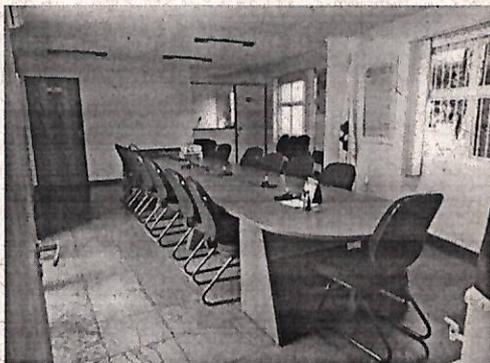
1. SALA DE REUNIÕES:

Após visita ao Conselho e levantamento fotográfico, constatou-se que o espaço físico da sala de reuniões não comporta grandes eventos como por exemplo a entrega de carteiras profissionais onde se gera um fluxo de público elevado. Podemos observar na imagem também, como a configuração do mobiliário deste espaço (layout) é travancado sem a menor possibilidade de mudanças para os diversos tipos de reuniões e eventos que o Conselho possui ao longo de seu calendário de formalidades. Podemos observar também ao fundo que o único banheiro P.N.E está fixado dentro da sala de reuniões o que em normas de acessibilidade (NBR 9050) não é permitido. O banheiro além de ser único acessível deveria estar em local de fácil acesso ao público.

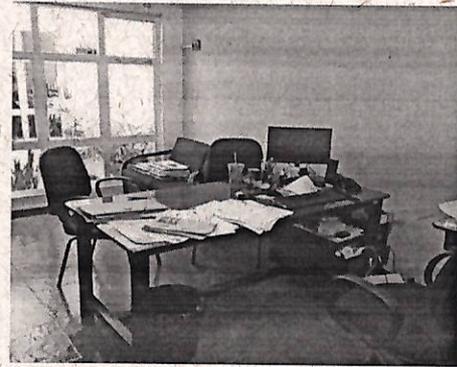
2. GERÊNCIA GERAL:

Após visita e levantamento fotográfico, constatou-se que o espaço não apresenta acesso inadequado, visto a necessidade de passar obrigatoriamente pela sala de reuniões. Também se verificou a necessidade de adequação do layout, para promover um ambiente mais organizado e confortável às necessidades das funções exercidas e atendimento aos usuários.

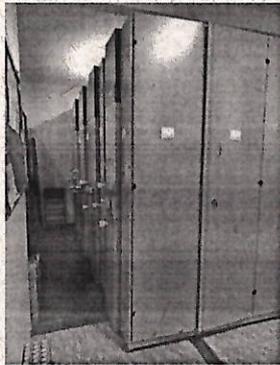
4. ARQUIVO:

Após visita, verificou-se a insuficiência de espaço físico no arquivo, impossibilitando o acesso à estes com segurança e conforto, além da limitação de ampliação. O local para consultas não oferece conforto e espaço adequado aos usuários nem adequado espaço para circulação. Os armários não são suficientes à demanda, vide quantidade de produtos estocados no chão e em cima dos armários existentes. É necessário um espaço físico mais amplo, com layout e mobiliários mais adequados às necessidades do ambiente. Constata – se também que este espaço no possui a menor possibilidade de ampliação conforme o crescimento deste Conselho.

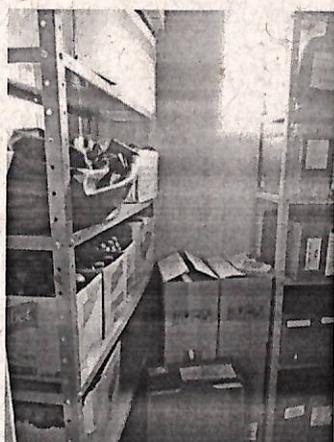
10. ARQUIVO MORTO E DEPÓSITO:

Após visita ao Conselho e levantamento fotográfico, verificou-se a inadequação do depósito, o qual apresenta estocagem de materiais e documentos em ambiente com umidade e ausência de iluminação adequada, além de um espaço físico de circulação extremamente reduzido, impossibilitando a circulação e manuseio adequado dos materiais. Concluímos também que a armazenagem de documentos neste espaço, não é adequada e não segue as diretrizes conforme o manual de "Recomendações para a produção e o armazenamento de documentos de arquivo" redigido pelo CONARQ (Conselho Nacional de Arquivos) publicado em 2005.

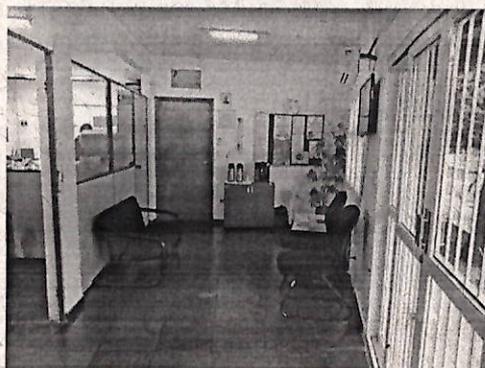
11. RECEPÇÃO TÉRREO:

Continuando a visitação e verificação do Conselho, observa - se que a recepção não possui espaço físico e layout que atenda um grande número de pessoas em espera, inviabilizando a comodidade do espaço em períodos de entrega de novas carteiras de registro profissional, reuniões e atendimento ao público em geral.

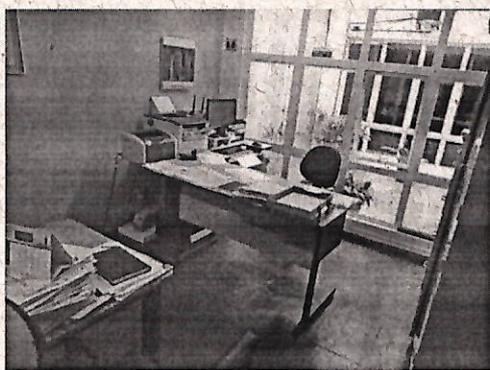
12. FINANCEIRO:

Em visita e análise técnica do espaço, foi identificada a ausência de espaço físico apropriado, inviabilizando um atendimento adequado aos fornecedores e funcionários além do espaço para armazenamento de documentos ser insuficiente. A sala também possui o sistema de cabeamento estruturado o qual deveria estar em uma sala própria por ser tratar de servidor que deveria ter uma sala especial totalmente refrigerada mecanicamente.
